## 电脱插应用中的问题及解决方案

**摘要:** 主要介绍了利用电脱落插头作为弹地分离设备时的发射时序以及其在使用过程中容易出现的问题。文中所述的两个案例均为产品应用的典型案例, 作者对故障产生的机理进行了详细地分析并提出了问题的解决方案, 为后续利用电脱落插头作为战略技术武器系统或航天运载系统弹地分离设备的流程设计提供了有效的方案借鉴。

### Problems in Application of Electric Shed Plug and the Solutions

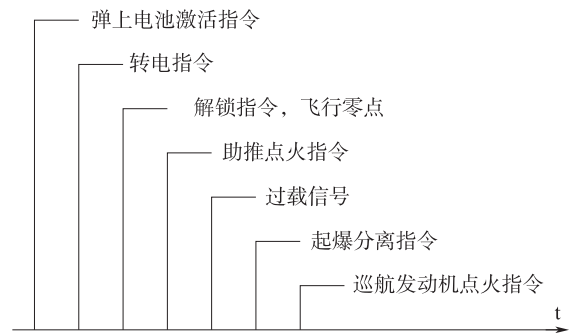
图1 发射指令时序图

从时序图上可以看到, 该型产品的发射流程有如下几个问题:

1) 解锁指令发出后, 电脱落插头脱落, 弹上控制系统采集到飞行零点信号, 进入飞控循环同时开始程序计时。此时发射车上的弹体其实并未开始运动, 这与实际的飞行零点 (助推点火信

号发出弹体开始运动的时刻) 的含义不一致;

2) 解锁指令以及助推点火指令均由地面设备发出, 地面解锁指令发出的时刻与弹上采集飞行零点存在时间差;

3) 电脱落的脱落过程存在隐患, 可能与发射车上滑轨发生碰撞, 也可能卡在发射车滑轨上, 在弹体运动时与弹身发生碰撞。

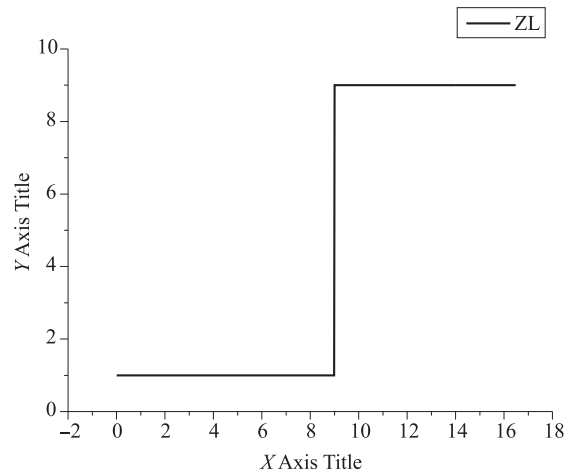
图 2 指令字节曲线

遥测数据中各量在整个飞行过程中正常下发, 时间指针未出现异常复位的情况, 直至靶弹落地, 遥测数据真实体现了飞行的整个过程, 遥测参数中指令字节如下图 2 所示。指令字节的含义如表 1 所示。该数据表明弹上计算机软件运行正常, 未出现程序跑飞和起爆器工作异常的情况。起爆器未起爆分离的原因就是起爆指令未正常发出。

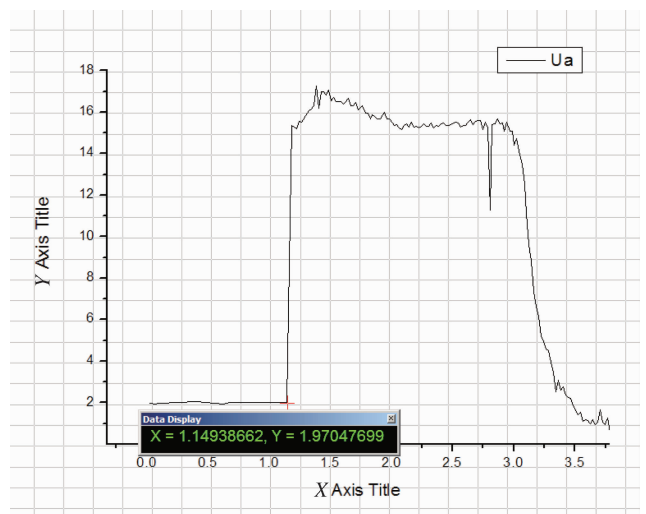
图 3 过载加速度曲线

进一步分析弹载计算机为什么没有正常发出起爆指令。观察遥测数据中的异常曲线发现弹体的过载曲线异常, 过载曲线如下图 3 所示。

图 3 过载传感器曲线表明，时间为 1.15s 时，助推发动机的推力建立，此时过载加速度值为 15g。依此推断，时间为 1.20s 时，过载积分条件未达到装订值 100m/s（按积分时间为 50ms，过载值 15g 计算，积分过载值为 7.5m/s 小于 100m/s）。起爆信号的发出不满足条件。

通常助推发动点火到推力完全建立的时间约小于 50ms，而遥测数据显示推力建立时刻为 1.15s，因此判断助推点火指令在 1.10s 时发出，助推点火指令发出延时过长与弹上零时存在约 1.10s 的延时。

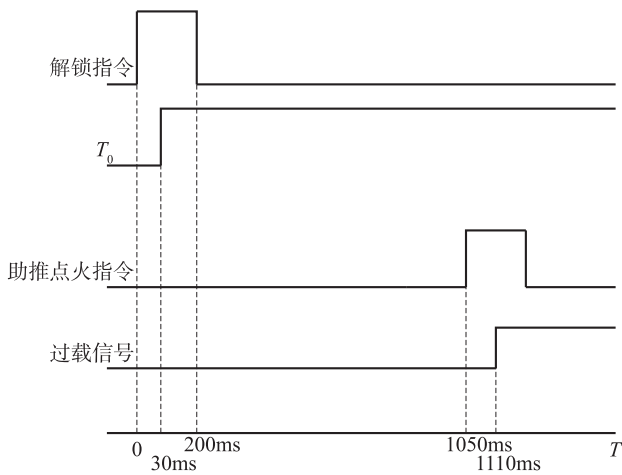
图 4 解锁指令与助推点火指令时序关系

分别采用软件加时间标签计时和示波器测量输出 IO 信号两种方法，对解锁指令发出、 $T_0$  产生到发出助推点火指令进行测量，延时 1.10s 的分解见图 4。

地面测试发控设备发出解锁指令 30ms 后脱插陀螺产生  $T_0$ ，弹上控制系统产生  $T_0$ ，飞控软件开始计时。地测设备为保证解锁正常，发出解锁信号的脉冲宽度为 200ms。此外，在发控软件中还需判断解锁是否成功。在判断解锁成功后，才能发出助推点火指令。地测通过 AD 采集板卡判断弹上电池电压是否小于 25V 来判断脱插解锁是否成功。这个过程包含 AD 板卡的初始化和连续采集 20 次 AD 信号。

数据显示解锁指令与助推发动机点火指令之间确实存在约 1.1s 的时间差。该时间差直接造成了飞行失败。

将  $T_0$  到助推点火的延时减小到 200ms 内。具体实施方案为：将原来发解锁指令、判断解锁是否成功之间的串行工作方式改为并行工作方式，在发出解锁指令的同时开始判断是否解锁成功。减少 AD 板卡初始化时间，在解锁指令发出前提前进行初始化，同时减少判断 AD 电压的次数。发控流程更改后进行多次测试，分别采用软件计时和示波器测试两种方式进行了对比，示波器测试与
